TABLE DES CAUSES

CIRCUIT DIAGRAM

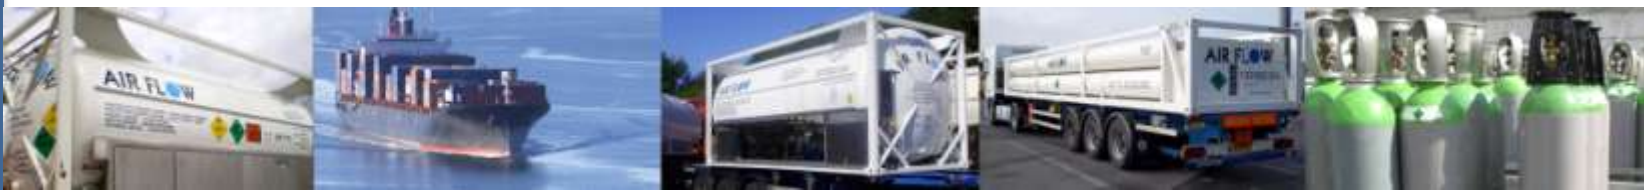
SYMPTÔME	CAUSES POSSIBLES	SOLUTIONS
Le voyant blanc HL1 "POWER" ne s'allume pas	Pas d'alimentation électrique	Vérifier le branchement et l'alimentation électrique
	Absence d'une phase	
	Le transformateur T est grillé	Se reporter à la procédure de dépotage manuelle (FR.CL.09)
	Le disjoncteur FA10 est déclenché	Enclencher le disjoncteur FA10
	L'ampoule est grillée	Tester la tension aux bornes 3 et 4 du transformateur

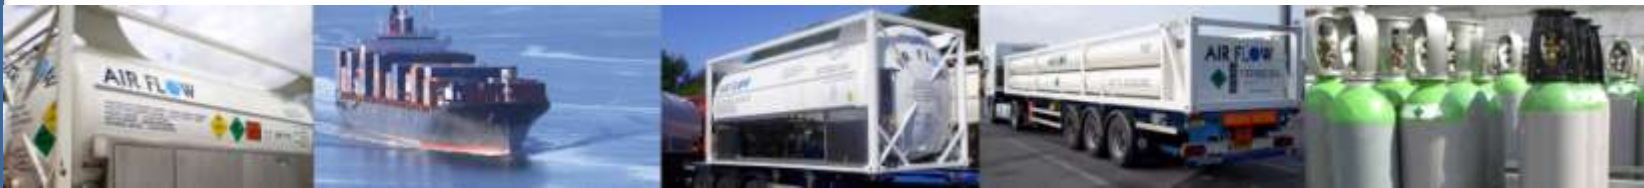
SYMPTÔME	CAUSES POSSIBLES	SOLUTIONS
Le voyant HL2 "READY" ne s'allume pas	Le relai magnétothermique KS1 est en défaut (KA3 sous tension)	Appuyer sur le bouton "RESET" de KS1
	Le moteur est en surchauffe (KA2 hors tension et voyant rouge HL4 allumé)	Laisser refroidir le moteur
		Limiter moins le débit de sortie de la pompe
	La température dans le coffret électrique est inférieure à 5 °C	Vérifier le fonctionnement de EH1
	Le fusible FU2 est grillé	Changer le fusible (50 mA)
	La sonde de température BT1 de la pompe est grillée	Commuter l'interrupteur SA1
	Le boîtier UT1 est défectueux	
	Le relai KT4 (temporisation de mise sous tension 10s.) est défectueux	
	Le relai KT3 (temporisation d'arrêt 3s.) est défectueux	
	Le pressostat SP1 en sortie de pompe est défectueux	
	Le relai KT1 (temporisation d'arrêt de pompe si la pression de refoulement est sous la limite 4s.) est défectueux	
	Le relai KT2 (temporisation de mise en route 30s.) est défectueux

La température de la pompe est supérieure à - 115 °C	Si la température affichée par UT1 évolue : attendre, sinon, commuter l'interrupteur SA1
Le bouton SB3 "ARRET D'URGENCE" est enclenché	Déclencher SB3

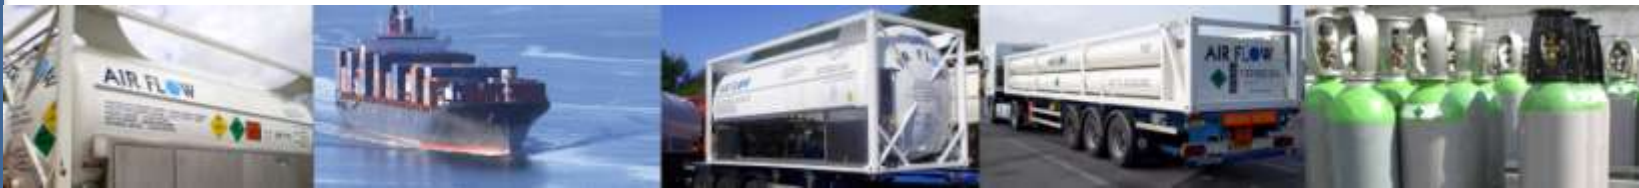
SYMPTÔME	CAUSES POSSIBLES	SOLUTIONS
La température dans le coffret est inférieure à 5 °C	Le disjoncteur FA2 est déclenché	Enclencher le disjoncteur FA2
	La sonde ST1 est défectueuse	Commuter l'interrupteur SA1
	Le radiateur est grillé	
La pompe ne démarre pas	KA1 est défectueux	Se reporter à la procédure de dépotage manuelle (FR.CL.09)
	KS1 est défectueux	
	KM1 ou KM2 est défectueux

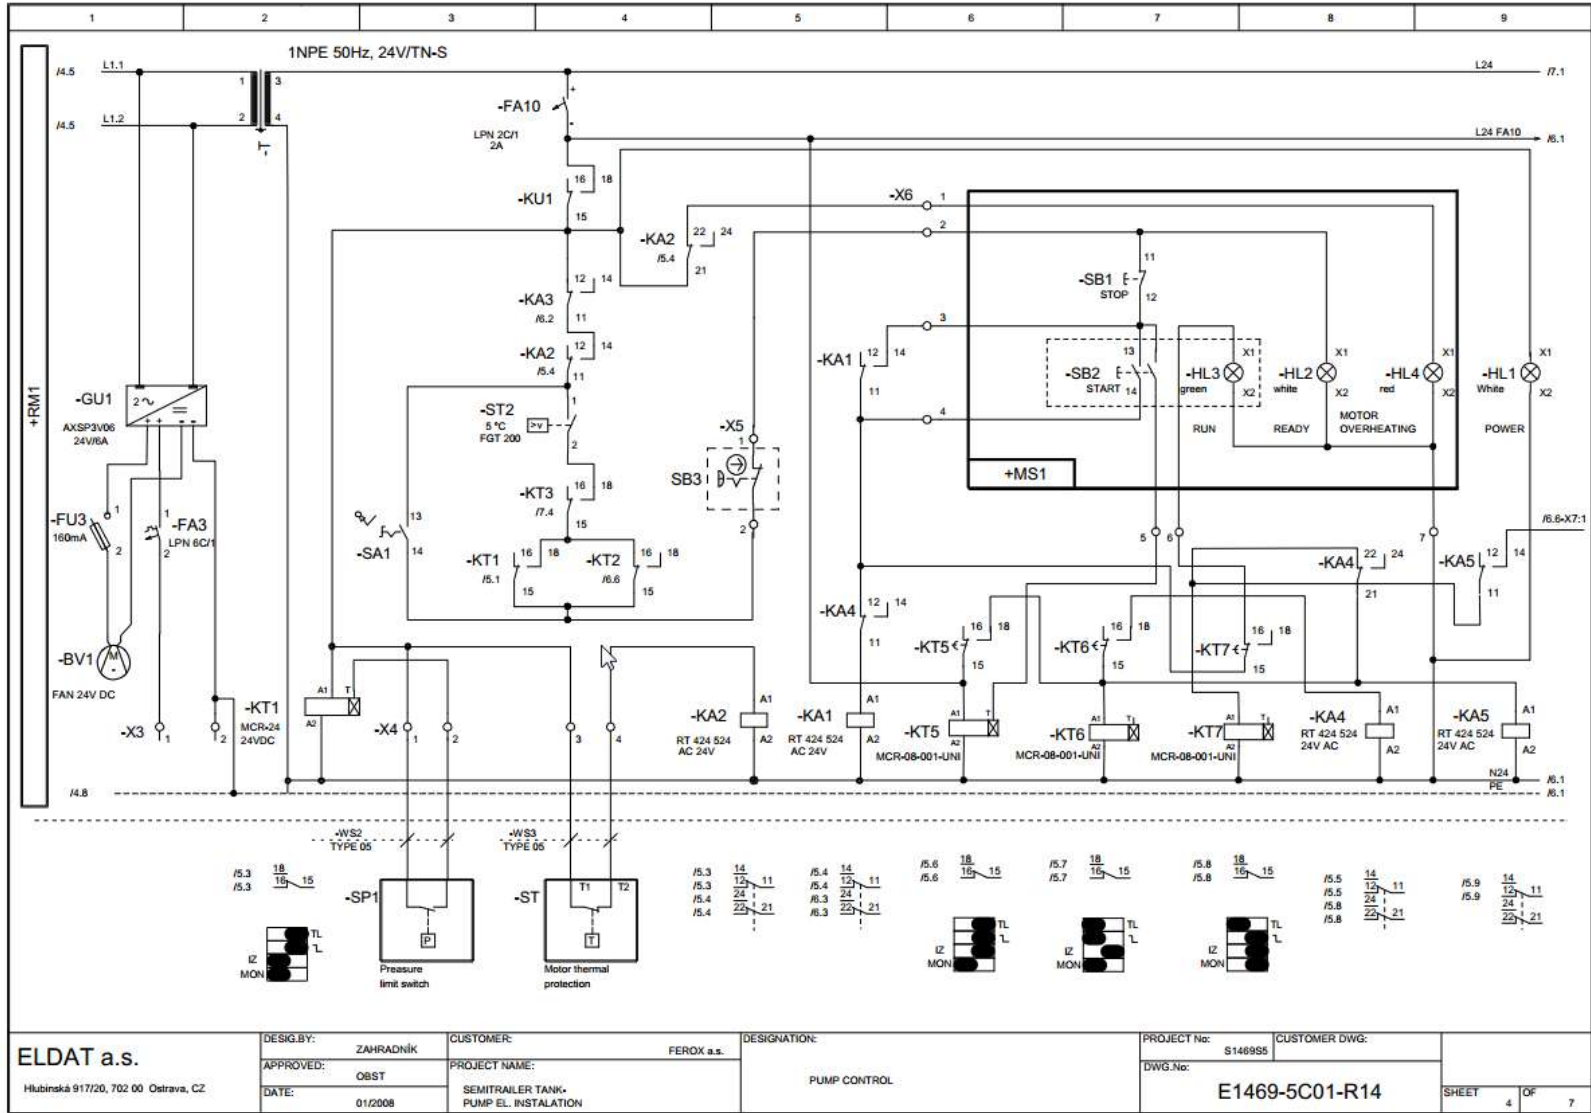
REV.	New wiring of ST2			NAME	R11	DATE	18.3.2009	SKON.	
	FAN 24V DC				R10		12.3.2009		
This drawings is property of ELDAT a.s. and must not be reproduced or used for purposes other then for which it was supplied.						Project Name: ISO CONTAINER II PUMP EL. INSTALATION			
Proj.Num.:	S1469S5	Scale:	-	TITLE: CIRCUIT DIAGRAM_SMC3					
Designer:	ZAHRADNIK	Units:	mm						
Design by:	OBST	Project:	PROJEKT						
Aproved:	OBST	A4:	9	ELDAT a.s.		E1469-5C01-R14		Rev.	Page
Date:	01/2008	CAD:	WSCAD4.1	Hlubinská 917/20, 702 00 Ostrava					1 / 7
